平成23年度 調査研究事業報告書

感電事故・波及事故の調査分析

(平成23年1月～平成23年12月)

社団法人 中国電気管理技術者協会
技 術 委 員 会

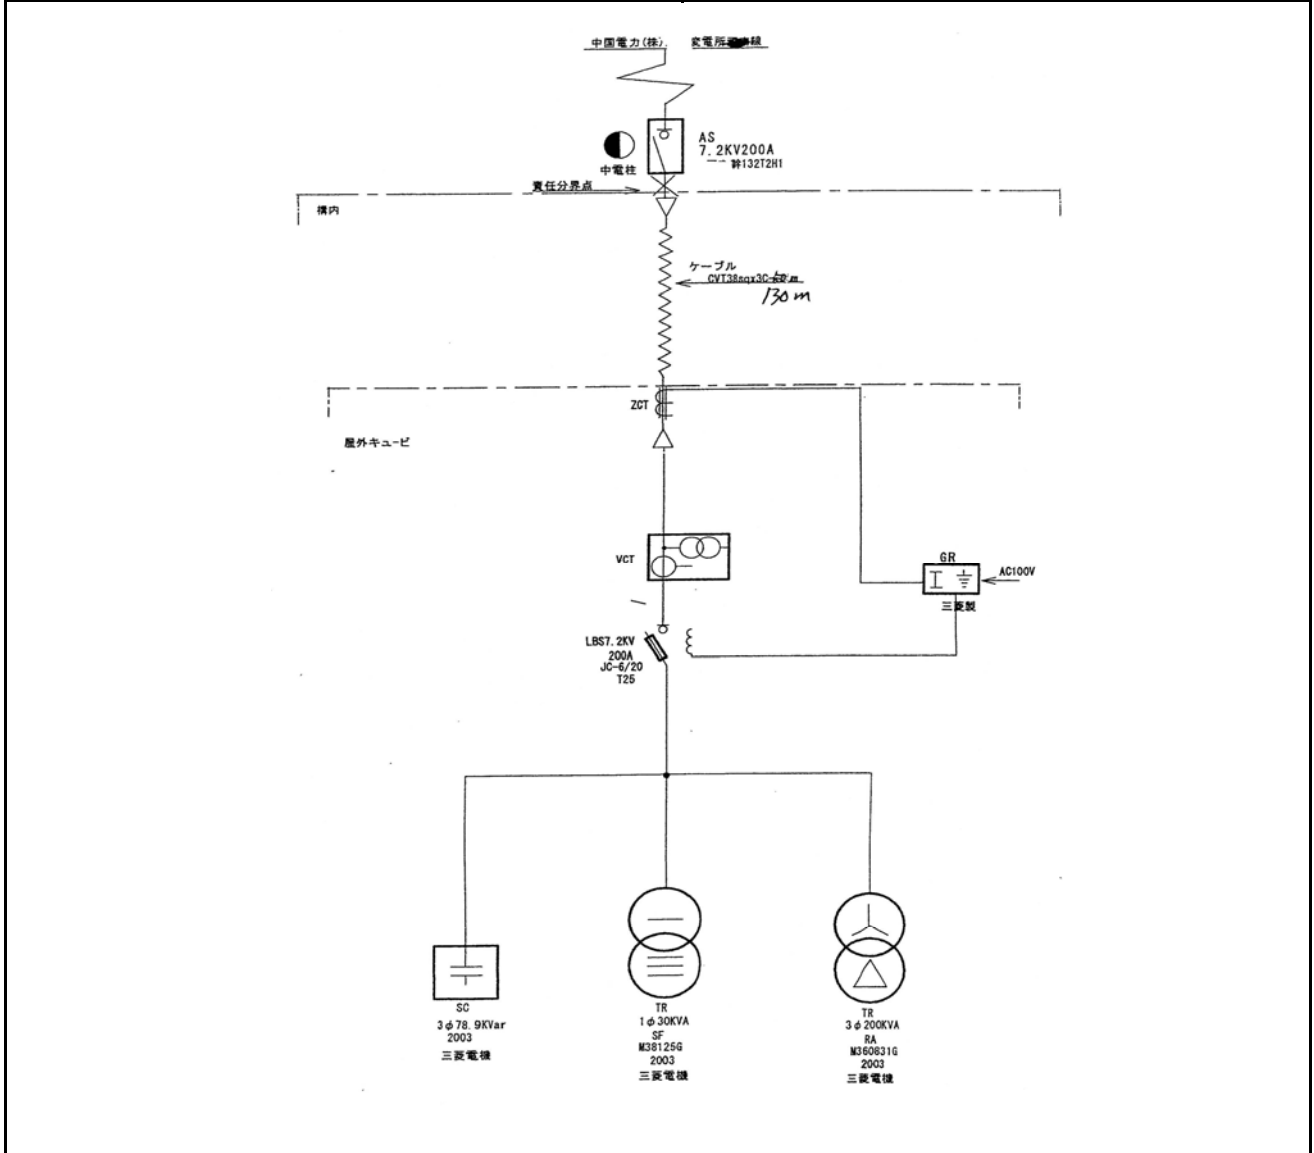
No. 1

| 事故が発生した機器 | 火災によるキュービクル(高圧引き込みケーブル一部)全焼 | | |

| <p>事故の状況・原因</p> <p>平成23年1月5日午後22時58分 奥様が火災に気づき消防署へ一報。</p> <p>23時06分 中電変電所DGRにより自動遮断。</p> <p>23時20分 中電職員が来社し事故点の柱上開閉器を開放。</p> <p>23時44分 当事業場を除き配電線送電異常なし。</p> <p>事故原因</p> <p>工場2階より火災が発生し、その火災がキュービクルに波及。</p> <p>・H22年12月 年次点検時、絶縁抵抗値一括1800MΩ</p> | <p>事故点除去に働いた保護継電器等</p> <p style="text-align: center;">中国電力株変電所のフィーダ用DGR動作 (供給支障時間38分)</p> <p>「復旧」</p> <p>全焼のため現状のまま 平成23年1月31日付で廃止</p> |

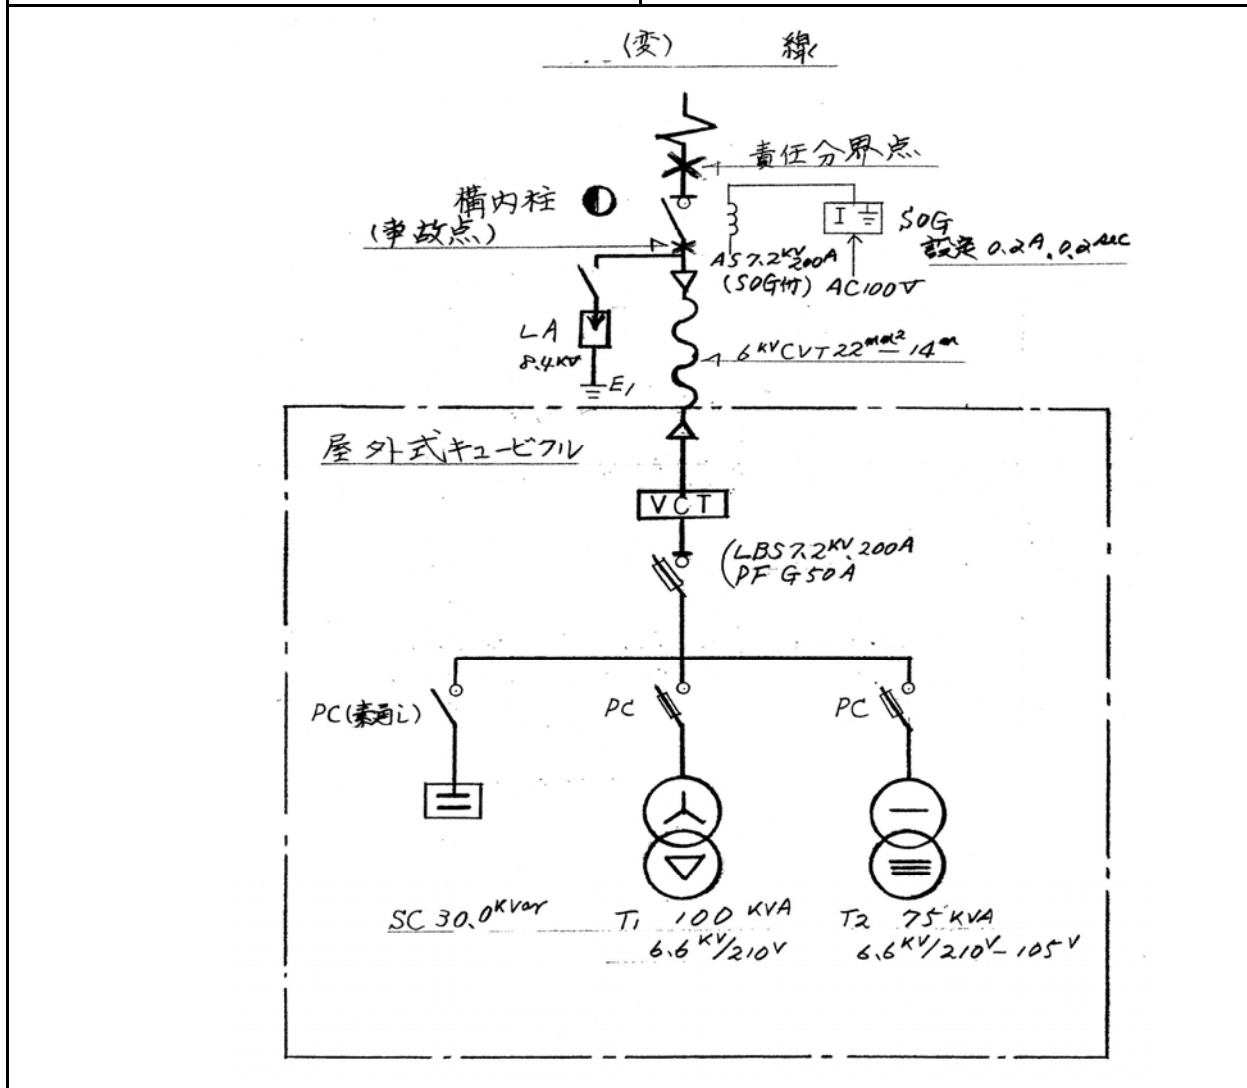
No. 2

PAS用本体接地線及び制御ケーブルは、平成11年11月竣工時確実に固定されていたが、長期間(約12年間)の風雨・外気温の変動等による自然劣化で外れたものと推定されます。

本体用接地線が、PAS2次側縁廻り線(青相)と接触し、風等で摩擦され接地線の芯線が一部露出して夜間の雨で地絡したと推定されます。

| 事故発生場所 | PAS2次側縁線(青相)と接地線が接触し地絡 | 使用電圧 | 6600V |
| 事故が発生した機器 | PAS:戸上電機製作所 KLT-M-N11、1999年10月 | | |

| <p>事故の状況・原因</p> <p>PAS二次側縁線(青相)と接地線の接触による地絡事故。 PASはSOG動作により自動遮断した。 PAS「切」及びSOG制御箱内の地絡トリップ確認、LBSを開放し高圧回路の絶縁抵抗試験を行った。 LBS1次側 2MΩ、LBS2次側 1000MΩ、(1000Vメガ)異常なしと判断し、中電制御担当へ連絡しPASを投入したが、再度SOGが動作した。 中電変電所のDGRが動作し2分間の停電が生じた。 原因 PAS本体接地線及び制御ケーブルが外れ接地線と青相が接触し、風等で摩擦され接地線の芯線が一部露出して夜間の雨で地絡したと推定されます。</p> | <p>事故点除去に働いた保護継電器等</p> <p style="text-align: center;">PAS:戸上電機製作所 KLT-M-N11 中国電力(株)変電所のフィーダ用DGR動作 (供給支障時間2分)</p> <p>「復旧」 電気工事会社による改修工事</p> <ol style="list-style-type: none"> ① 高圧ケーブルヘッド縁廻り線、避雷器縁廻り線の取替 ② PAS制御ケーブル接触部分の修理及び結束、固定 ③ 接地線の接触部分の修理及び結束、固定 ④ 電柱バンド及び結束紐等で②③を縁取り、固定 ⑤ 高圧部絶縁抵抗測定 <p style="text-align: center;">LBS1次側2次側ともに2000MΩ以上 平成23年8月24日12:15受電</p> |

- ① 測定結果が前回の年次点検結果と大きく異なるときは、より慎重に検討する事が必要と思われる。
- ② 高圧側のメガー測定は7000V以上で測定することで異常が分かった可能性がある。
- ③ 柱上のPAS付近の配線が輻輳し見えづらくとも、双眼鏡等を使用しての点検が必要と思われる。
