平成22年度 調査研究事業報告書

報告を要しない電気事故並びに
施設の改善、改修実績に関する調査

(対象期間:平成21年1月1日～平成21年12月31日)

社団法人 中国電気管理技術者協会

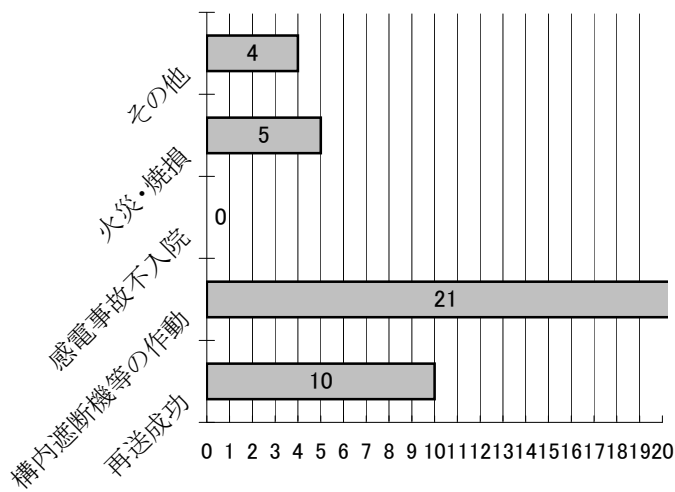
Fig 4 事故区分

「構内遮断器等の作動」21件、「再送電成功」10件 「焼損事故」4件、
「その他」4件である。

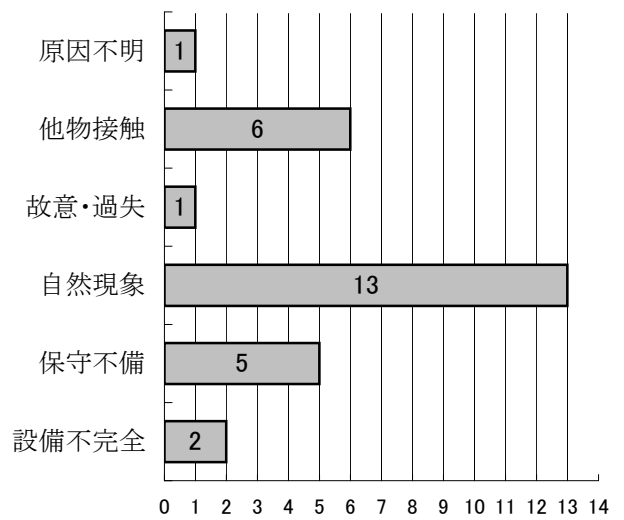
Fig 6 事故発生原因内訳

昨年の「保守不備」と入れ替わって「自然現象」が最多となった、特に雷害による事例の報告が多く見られます。

「自然現象」	13 件 (39%)	うち雷撃による被害8件
「他物接触」	6 件 (18%)	小動物侵入による、全停電事例が毎年高い比率で発生
「保守不備」	5 件 (15%)	
「設備不完全」	2 件 (6%)	
「故意・過失」	1 件 (3%)	受電前の確認不足(短絡接地取外し忘れ)で受電した
「原因不明」	1 件 (3%)	PAS、GRの不必要動作(原因不明)

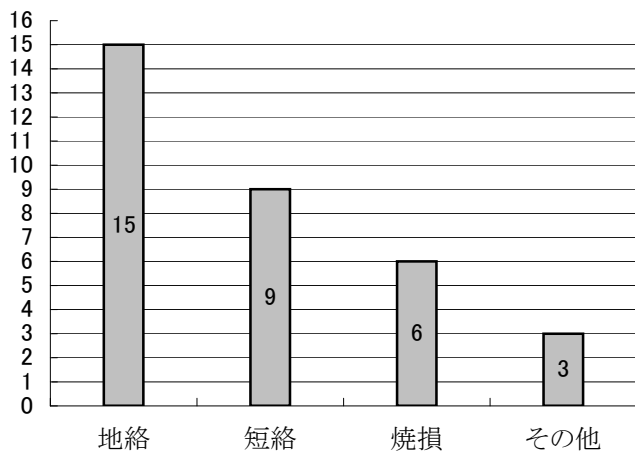
Fig 5 事故分類

「地絡」15件。「短絡」9件。「焼損」6件。「その他」3件 合せて33件。
昨年同様地絡、短絡事故が最多(33件の内14件発生)である。

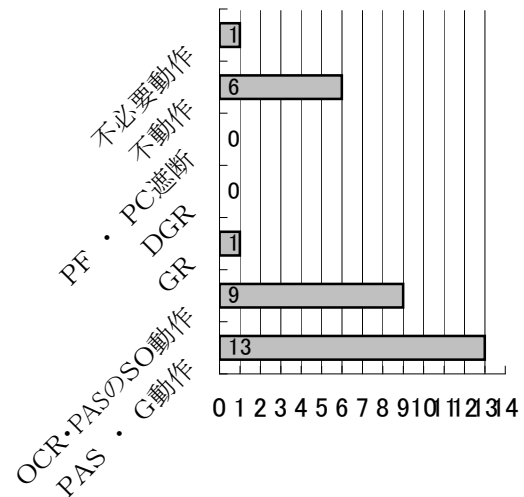
Fig 7 動作継電器

「区分開閉器のGR動作」11件。「GR動作」1件。「OCR・SO動作」9件。「不動作」6件。

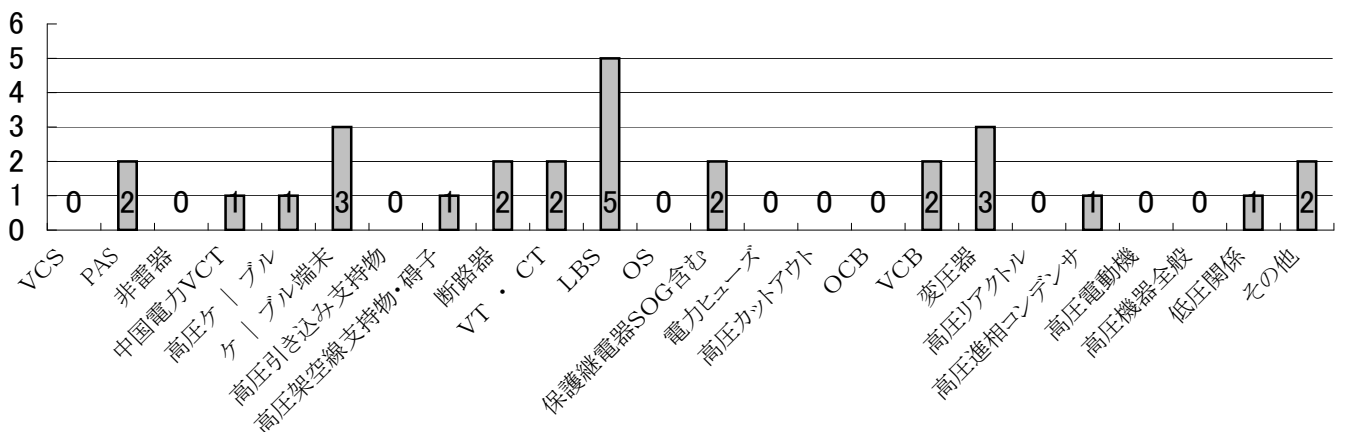
Fig 8 事故発生機器

高圧機器などに損傷があった電気事故件数は26件でした、内訳として
「LBS」5件(19%)。「ケーブル端末」3件(11%)。「変圧器」3件(11%)。
「VCB」、「VT・CT」、「DS」、「PAS」、「保護継電器(SOG含む)」各々2件(7.6%)づつで合せて10件。
「高圧ケーブル」、「高圧ピン碍子」、「電力VCT」、「断路器」、「コンデンサー」各々1件(3.8%)づつで合せて5件。

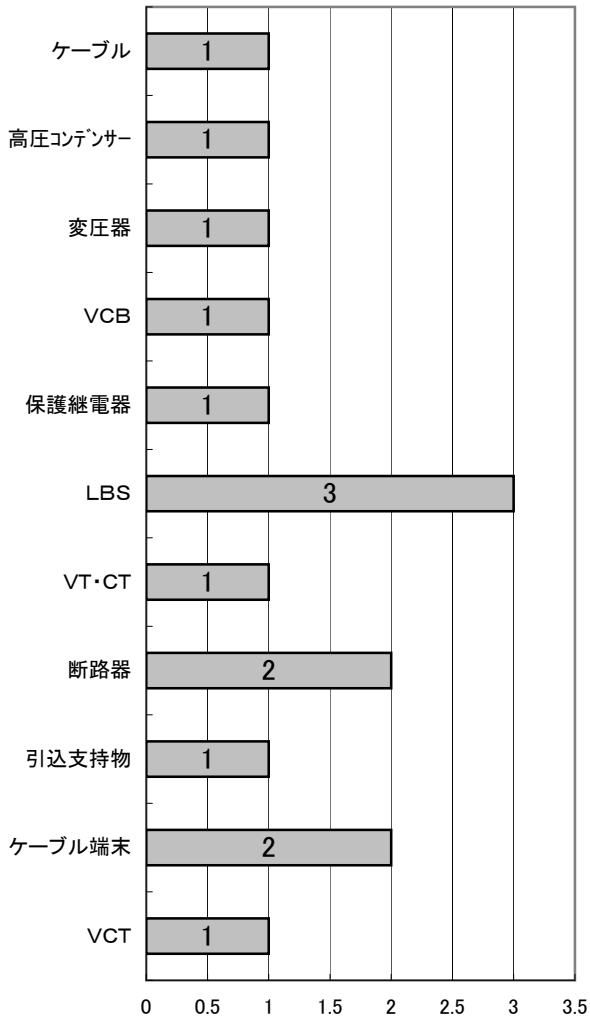
Fig 9 地絡事故発生機器内訳

高圧機器などで地絡による電気事故件数は15件でした、内訳として

「LBS」	3 件 (20%)
「断路器」	2 件 (13%)
「ケーブル端末」	2 件 (13%)
「ケーブル」	1 件 (6.6%)
「電力VCT」	1 件 (6.6%)
「VT・CT」	1 件 (6.6%)
「VCB」	1 件 (6.6%)
「変圧器」	1 件 (6.6%)
「高圧コンデンサー」	1 件 (6.6%)
「高圧ピン碍子」	1 件 (6.6%)
「SOG制御器」	1 件 (6.6%)

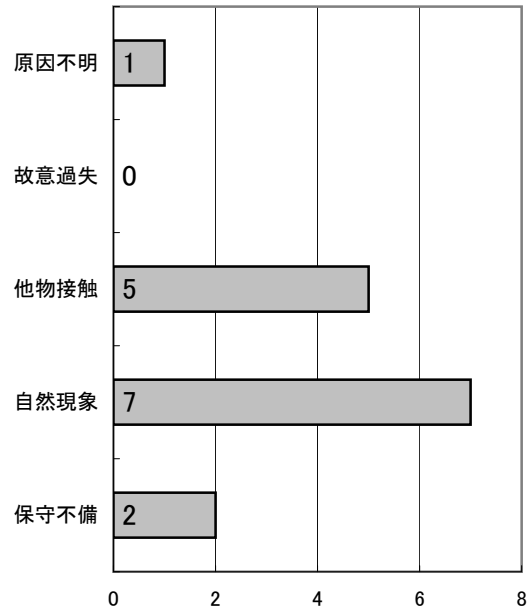
Fig 10 地絡事故原因内訳

「自然現象」	7 件 (46%)
「他物接触」	5 件 (33%)
「保守不備」	2 件 (13%)
「原因不明」	1 件 (6.6%)

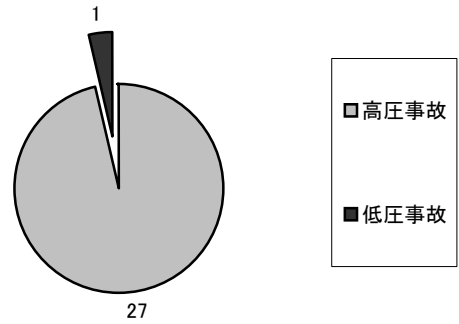
Fig 11 電圧による分類

「高圧事故」 ……27件 「低圧事故」 …… 1件
