平成26年度 調査研究事業報告書

報告を要しない電気事故並びに
施設の改善、改修実績に関する調査

(対象期間:平成25年4月1日～平成26年3月31日)

一般社団法人 中国電気管理技術者協会
技 術 委 員 会

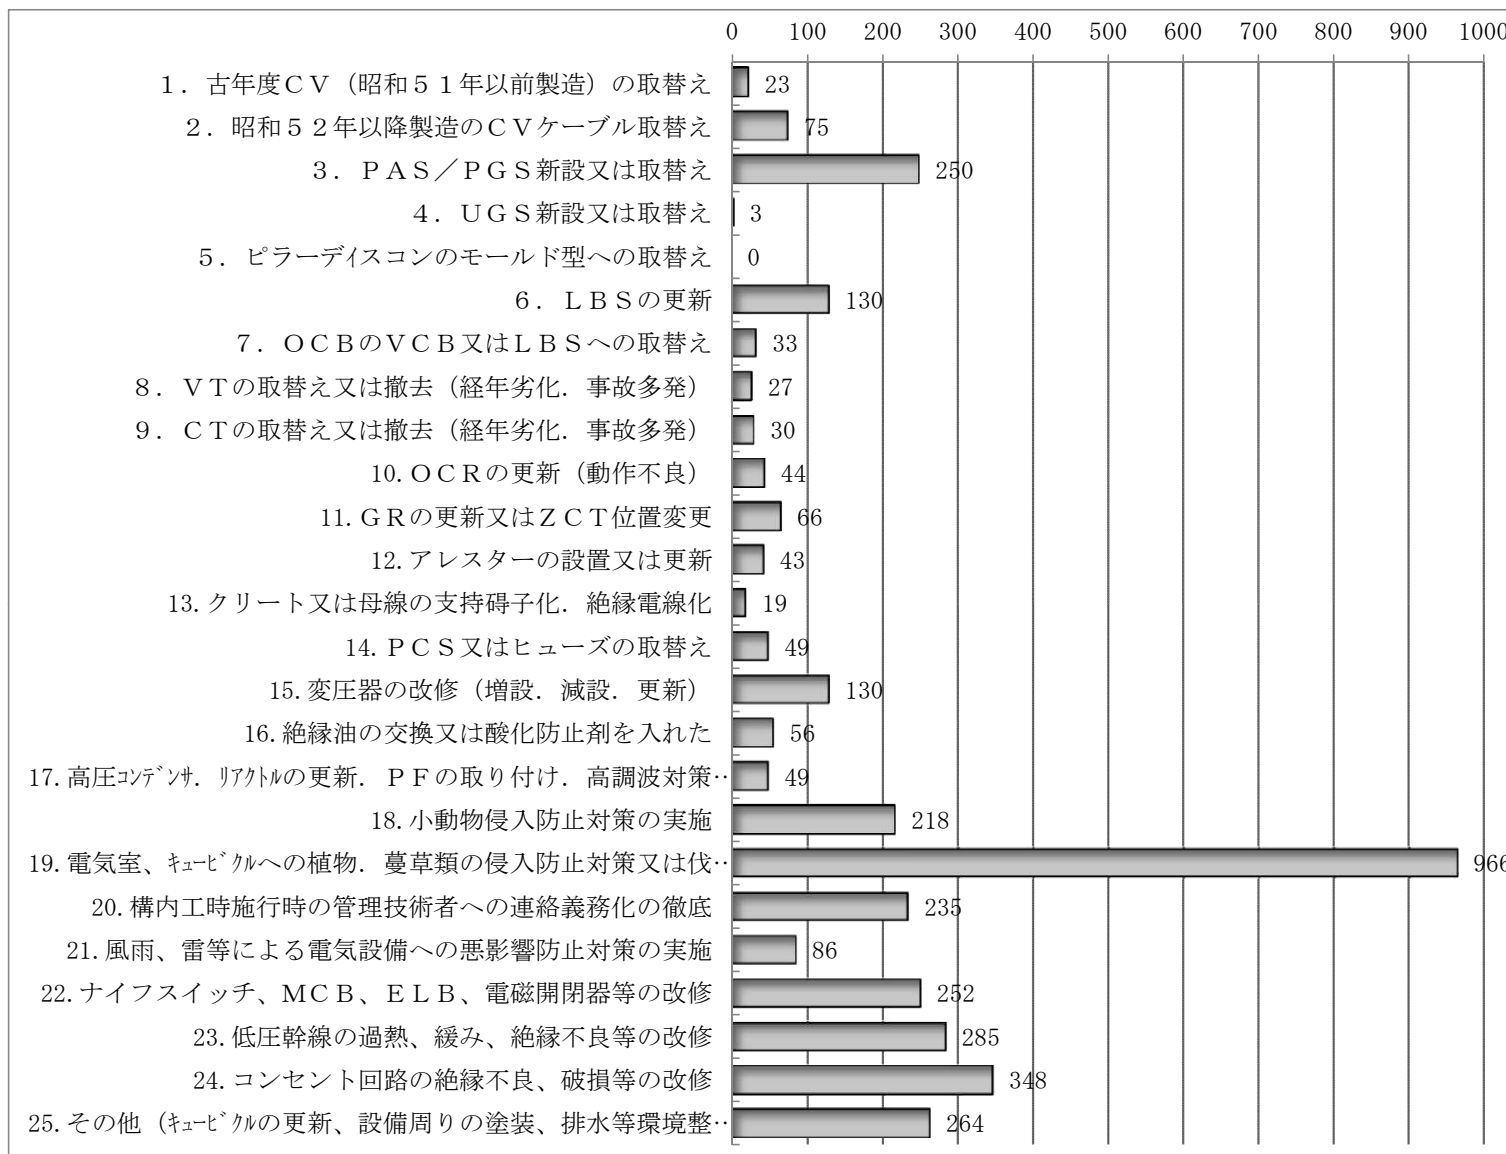
Fig 2 施設の改善、設備改修・改善・更新などの実績グラフ

設備改修等の実施回数の上位 6項目

1. 電気室・キュービクルへの植物、蔓草類の侵入防止対策または伐採の実施。(966件)
2. コンセント回路の絶縁不良・破損の改修。(348件)
3. 低圧幹線の過熱、緩み、絶縁不良等の改修(285件)
4. その他(キュービクルの更新、設備周りの塗装、排水等環境整備など)。(264件)
5. ナイフスイッチ、MCB、ELB、電磁開閉器等の改善。(252件)
6. PAS/PGS新設又は取替え。(250件)

設備改修等の実施件数は、昨年に引き続き低圧関係が圧倒的多数の結果となっています。項目別では上位 1, 2位は変わらず、3～6位は順位変更がありました。今回は、「PAS/PGS 新設又は取替」、が6位に入りました。

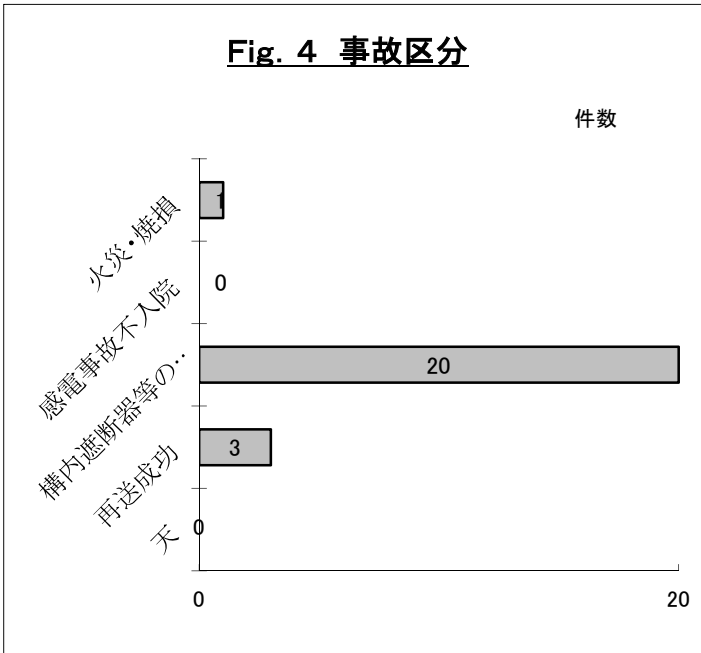
Fig. 4 事故区分

「構内遮断器等の作動」20件、「再送電成功」3件、「焼損事故」1件

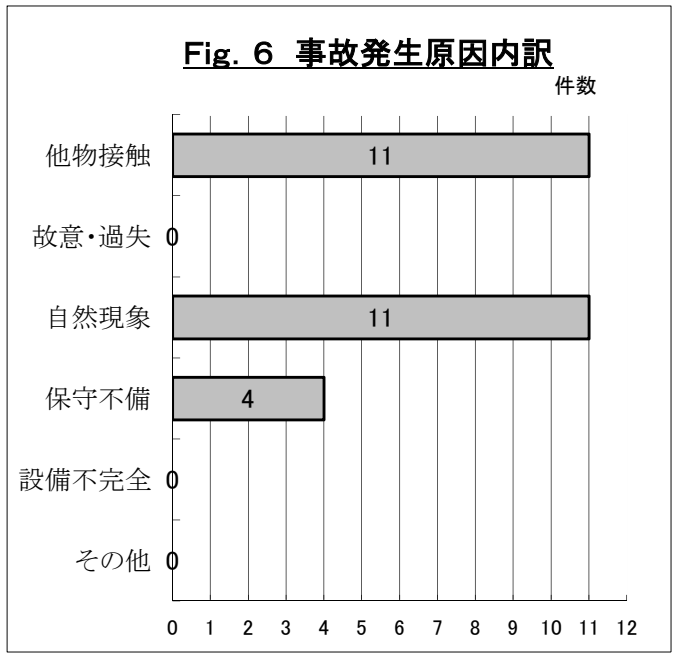
Fig. 6 事故発生原因内訳

「他物接触」	11件 (42%)	ねずみ、ヤモリ、樹木などの接触が多くみられます。
「自然現象」	11件 (42%)	雷の侵入8件、風雨によるもの3件
「保守不備」	4件 (15%)	ケーブル、VCB、VT/CT、SC

(数値が合わないのは原因がどちらかわからないもの含んでおります。)

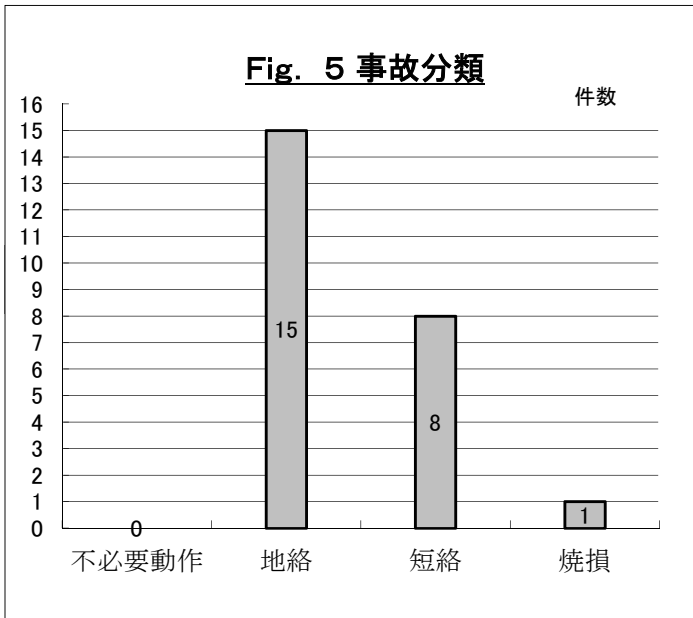
Fig. 5 事故分類

「地絡」15件、「短絡」8件、「焼損」1件、「その他」0件 合計24件。
昨年同様地絡、短絡事故が最多(23件発生)である。

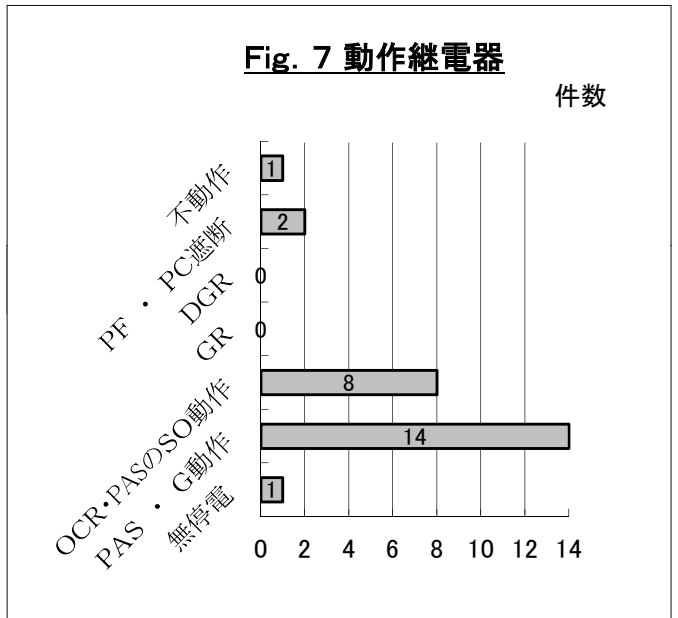
Fig. 7 動作継電器

「区分開閉器のGR動作」14件、「OCR・SO動作」8件、「GR・DGR動作」0件、「PF・PC遮断」2件
「不動作」1件、「不必要動作」0件となっています。

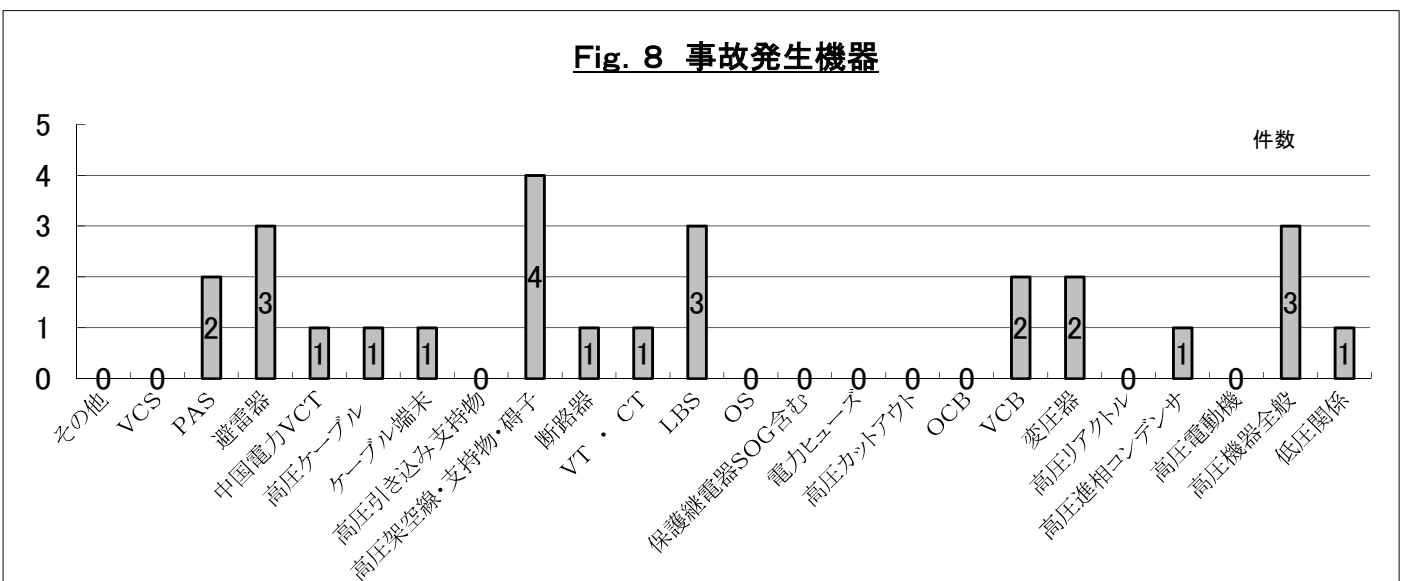
Fig. 8 事故発生機器

高圧機器などに損傷があった電気事故件数は26件でした、内訳として

「架空線・引込設備」4件「避雷器」3件、「LBS」3件、「高圧機器」3件、「PAS」2件、「VCB」2件、「変圧器」2件、
そのほか「中国電力VCT」「ケーブル」「ケーブル端末」「断路器」「VT・CT」「コンデンサ」
「低圧関係」などが散見されます。

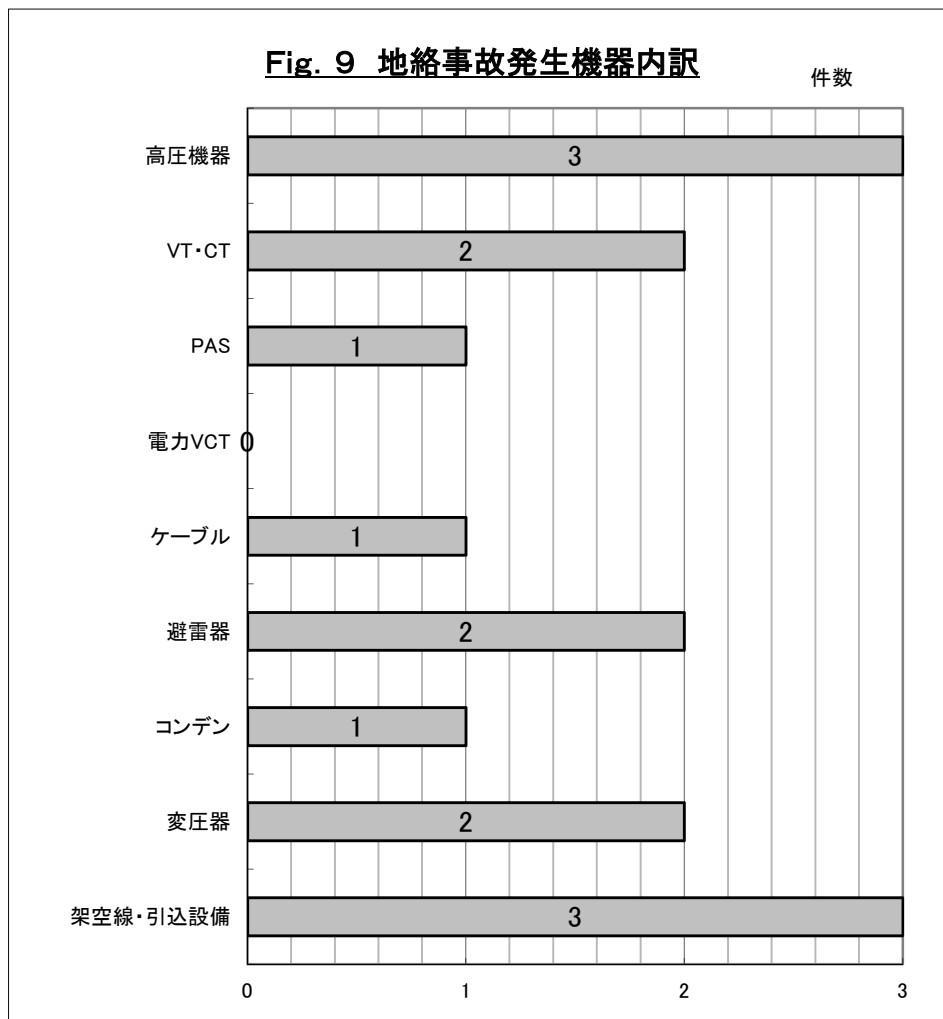
高圧機器による電気事故件数は15件でした(他の要因も含む)、内訳として

「高圧機器全般」	3件	20%	発生機器が特定できないもの
「架空線・引込設備」	3件	20%	
「VT・CT」	3件	20%	
「避雷器」	2件	13%	
「変圧器」	2件	13%	
「PAS」	1件	6%	
「ケーブル」	1件	6%	
「コンデンサ」	1件	6%

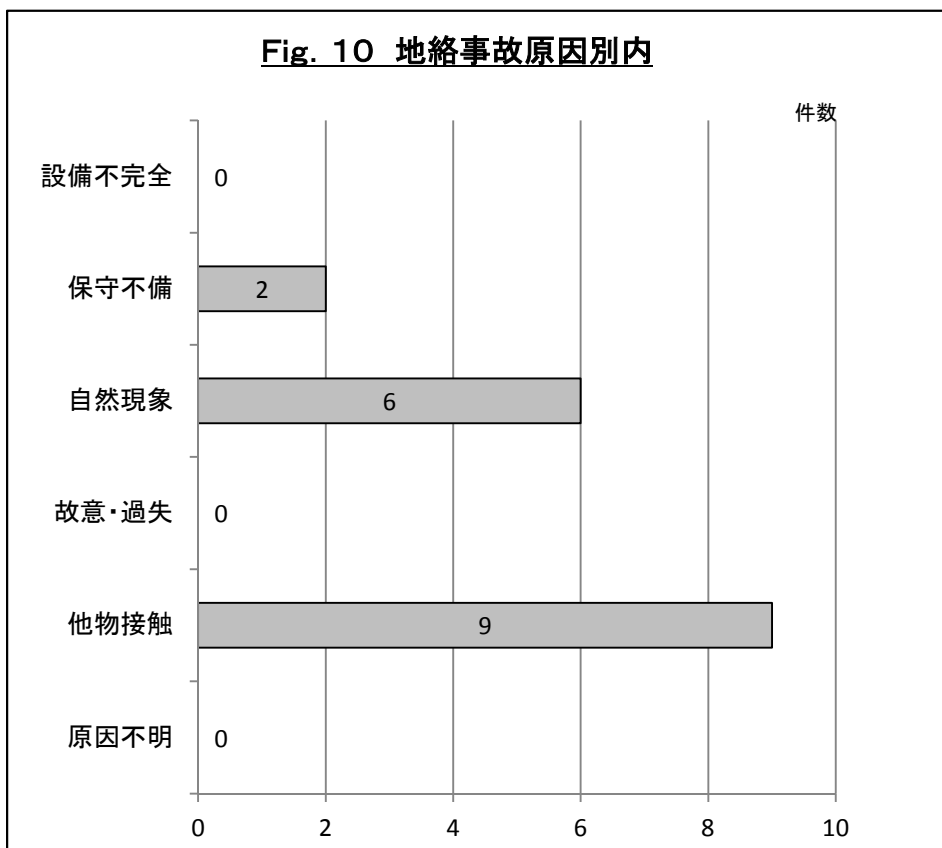
「他物接触」	9件 (53%)
「自然現象」	6件 (35%)
「保守不備」	2件 (12%)
「設備不完全」	0件
「故意・過失」	0件
「原因不明」	0件

重複するものもあります。
