ケーブル末端部のトラブル事例

高圧ケーブル末端トラブル記録書

2010年12月21日

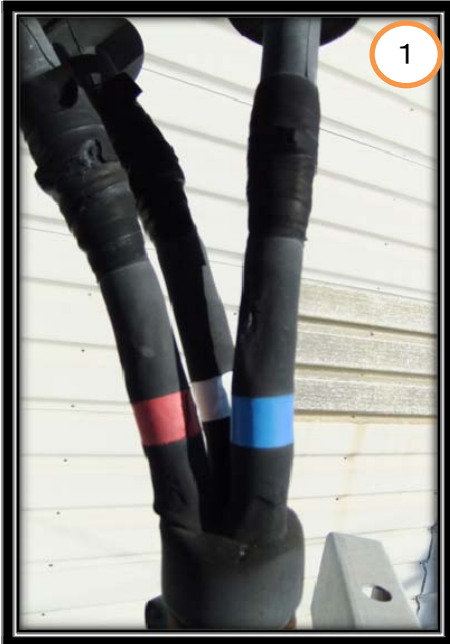
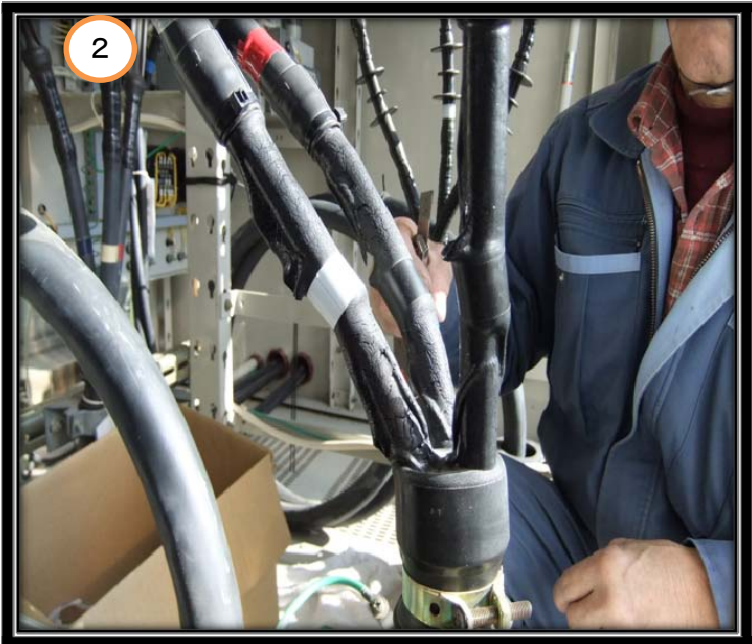
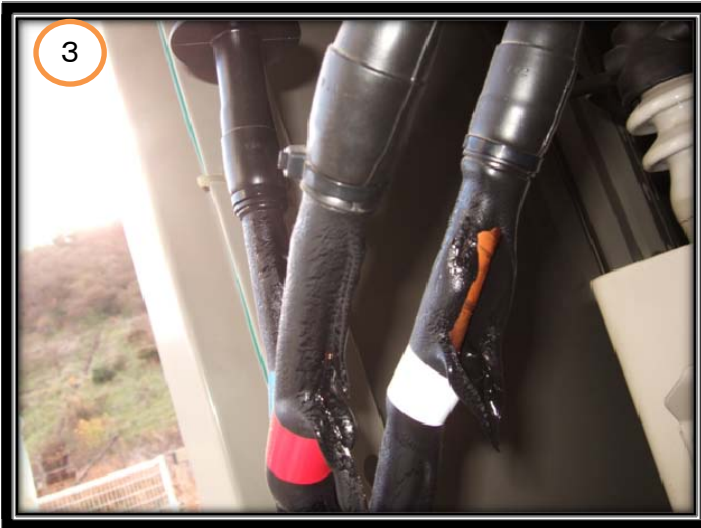
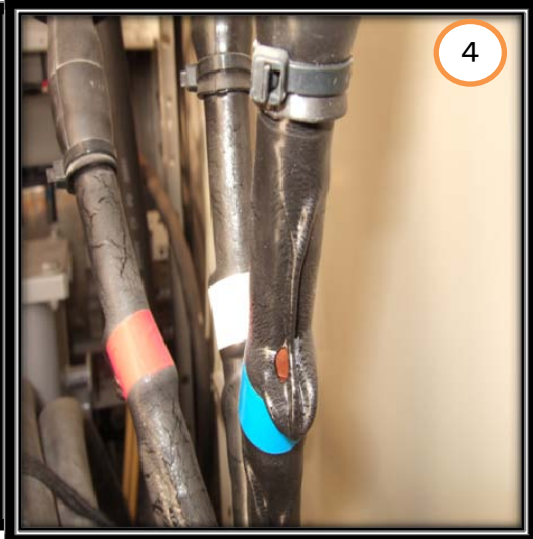
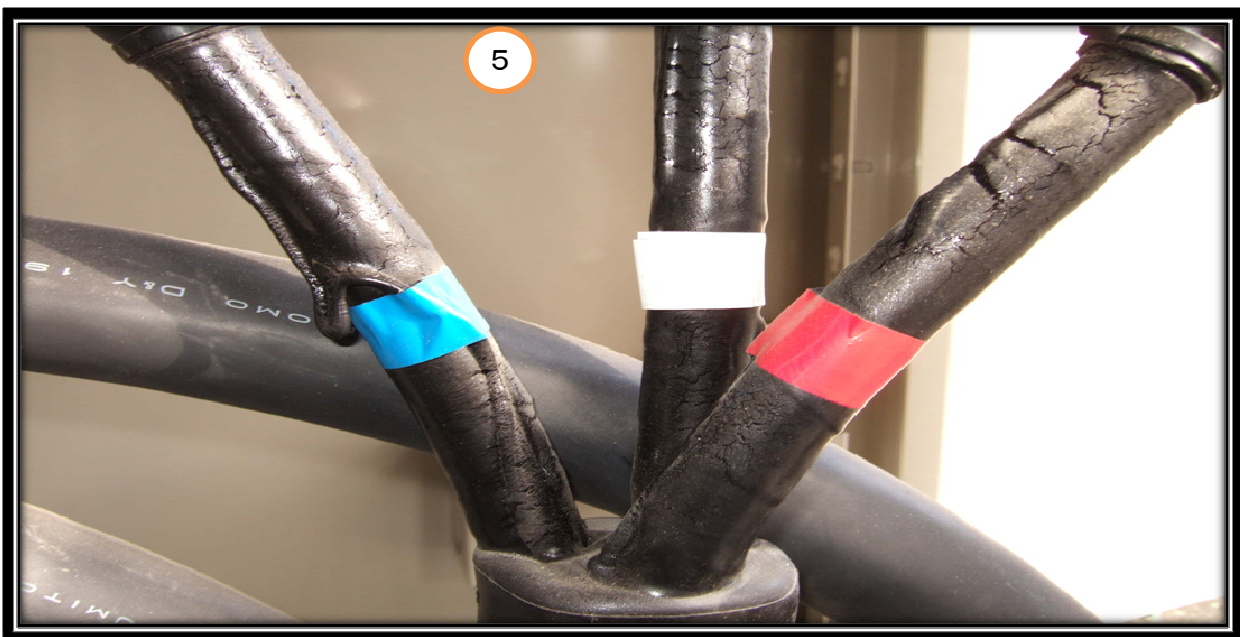
事業場12月度月例点検時キュービクル内高圧ケーブル末端溶融を発見
引込ケーブルCV-3C-60mm²のキュービクル側末端
No.2キュービクル行ケーブルCV-3C-38mm²の両末端 計 3ヶ所

構内柱PAS二次側ケーブル末端処理部の点検結果異常発見(写真参照)
12:40 受電 異常なし

「結論」 キュービクル内の三ヶ所の末端はテーピング処理済みなので、継続使用可
溶融の原因はキュービクル内で発生する、オゾン 熱等の科学変化
現在は2003年に末端の材質を改善した。

構内柱PAS二次側ケーブル屋外末端は三叉管部分に亀裂が有るため応急処置は危険が伴う為、電源引込ケーブル一式を更新する。

結論 3M提供のビニールテープにて溶融ヶ所を取り除きテープ処理する。
このテープ作業時に引込ケーブルの屋外末端を点検調査する。

構内柱PASにて遮断し3端末とも、テーピング処理
作業者 S電設社長一人にての作業
構内柱PASの開、投入は IK電気に依頼して、実施した。
M氏は当日〇〇公民館の年次点検日なので年次点検終了後参加した。
11:00~12:40

その間取替ケーブルを片側末端処理し突発緊急時に対応する。
