令和4年度 調査研究事業報告書

報告を要しない電気事故並びに
施設の改善、改修実績に関する調査

(対象期間: 令和4年4月1日～令和5年3月31日)

一般社団法人 中国電気管理技術者協会

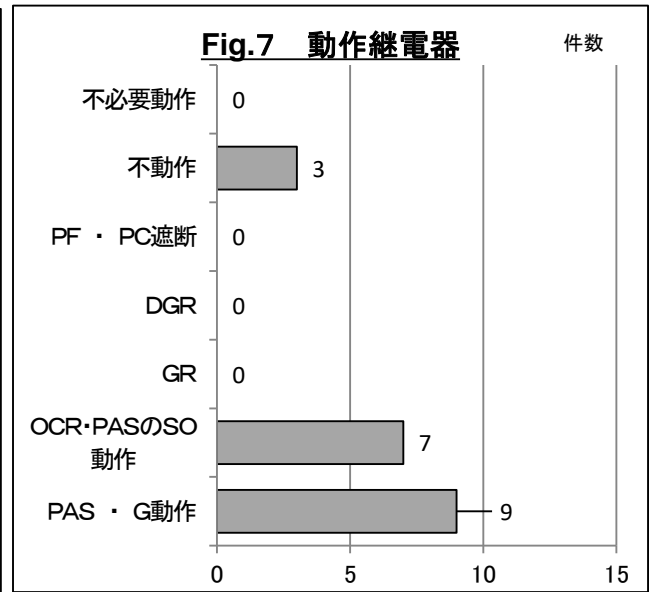
「PAS・G動作」9件、「OCR・PASのSO動作」7件、「不動作」3件となっています。

(5) 事故時の動作継電器 Fig. 7
