令和5年度 調査研究事業報告書

# 感電事故・火災事故・波及事故の調査分析

(令和5年4月～令和6年3月)

一般社団法人 中国電気管理技術者協会

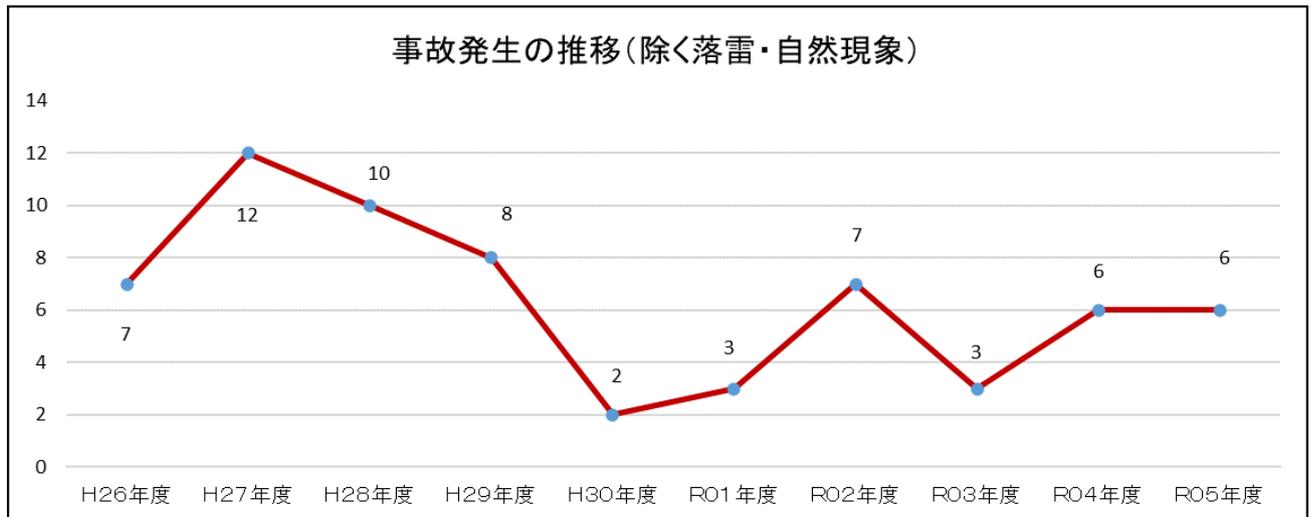
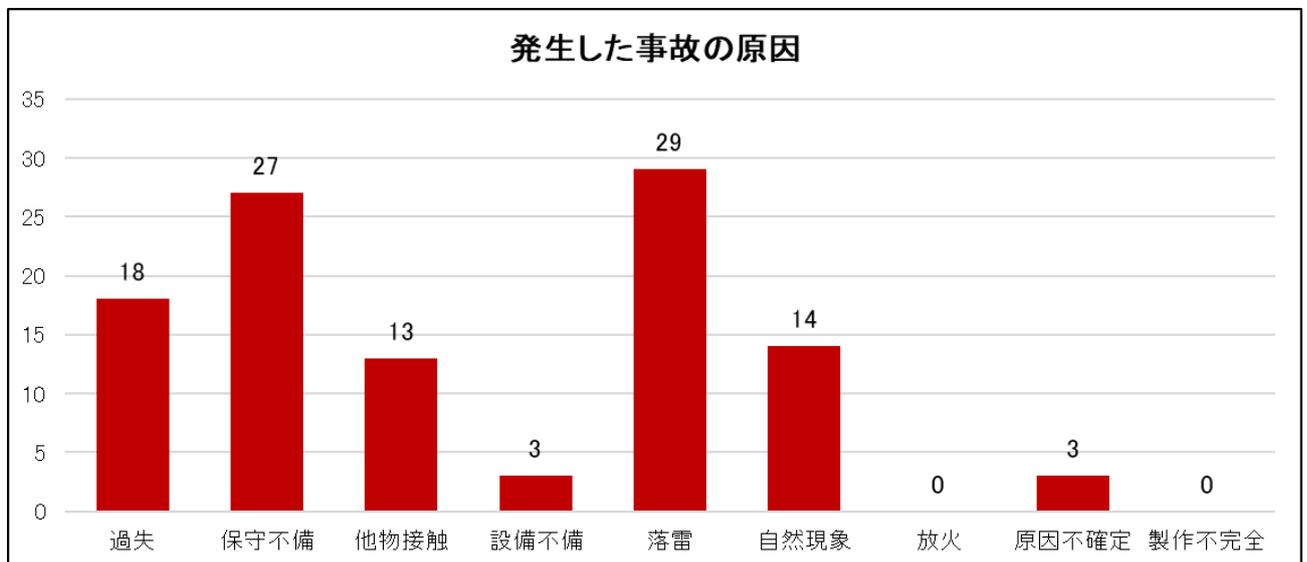
平成26年度～令和5年度に発生した事故発生件数を集計

※火災事故は火災発生原因不確定のため数字にいれていません。

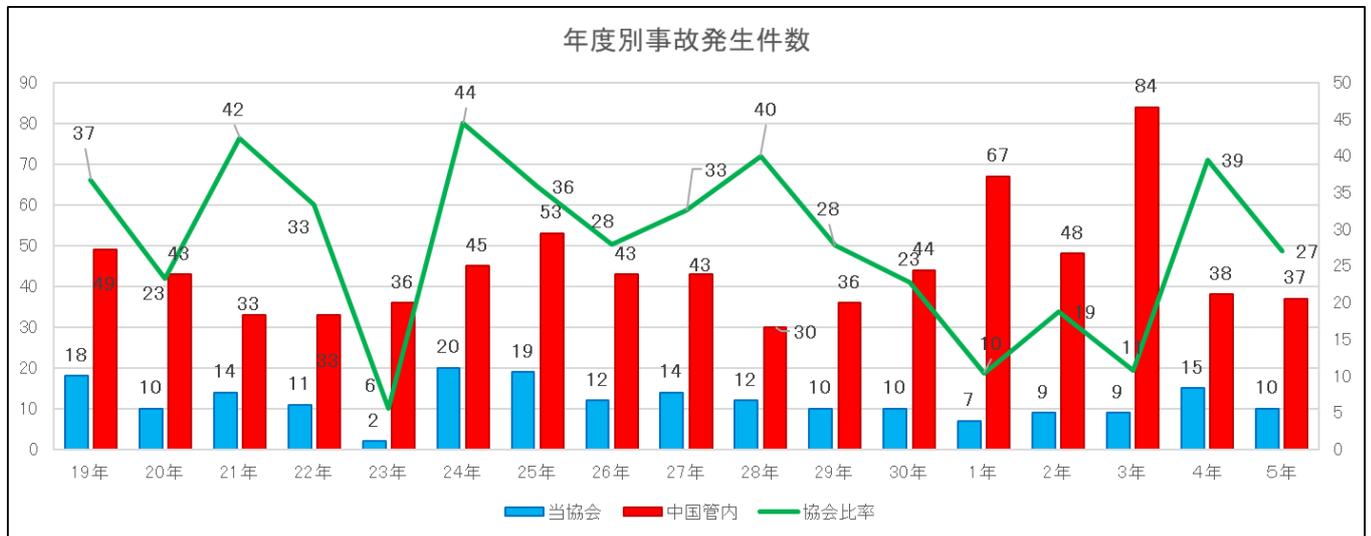
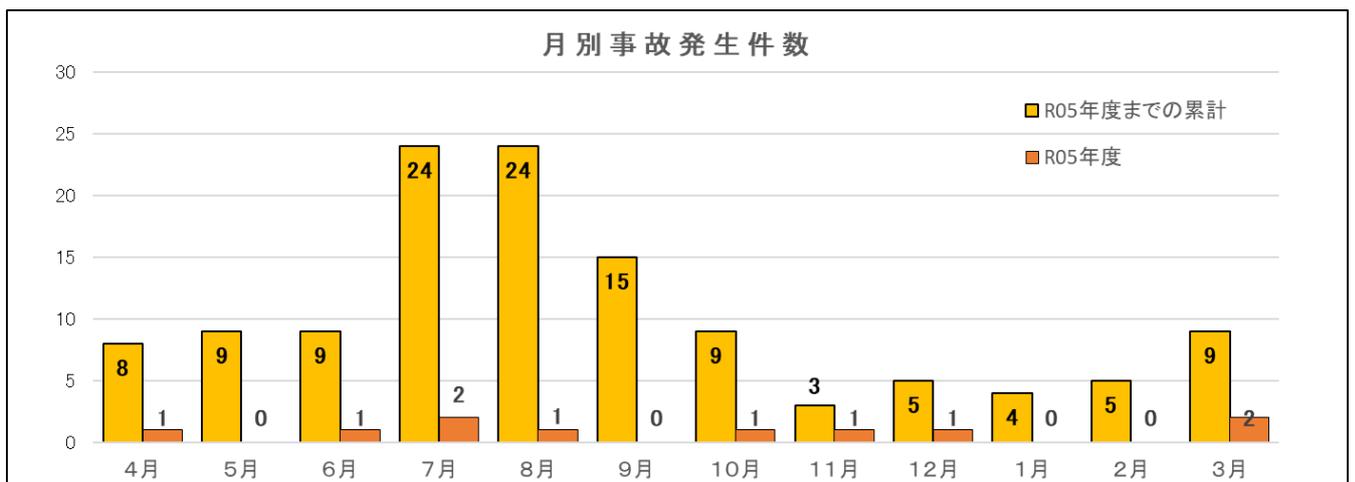
令和5年度の事故発生は全部で10件です。

内、雷事故3件、水没による太陽光パワーコンディショナー破損1件が含まれます。

平成24年から令和5年の12年間の事故発生した月をみると7月8月9月の暑い時期に多く発生しています。

夏は湿度も高く、雷の発生も多い。また小動物も活動が活発になるためこれらによる事故が多いと思われます。特に絶縁不良や小動物等に注意が必要であり、最後の砦となるPASの動作試験の確認が必要と思われます。令和5年度の発生は4月1件、6月1件、7月2件、8月1件、10月1件、11月1件、12月1件、3月2件です。
