平成21年度 調査研究事業報告書

# 感電事故・波及事故の調査分析

社団法人 中国電気管理技術者協会  
技 術 委 員 会

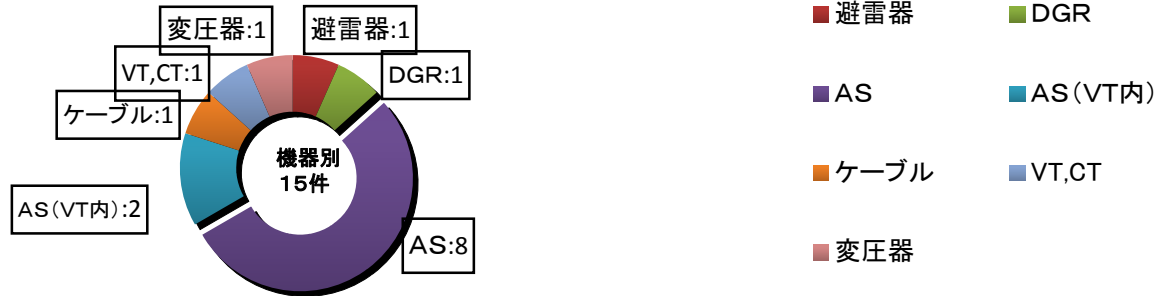
### 1. 機器別分類

## 4-1. 波及事故の分類 [波及事故14件]

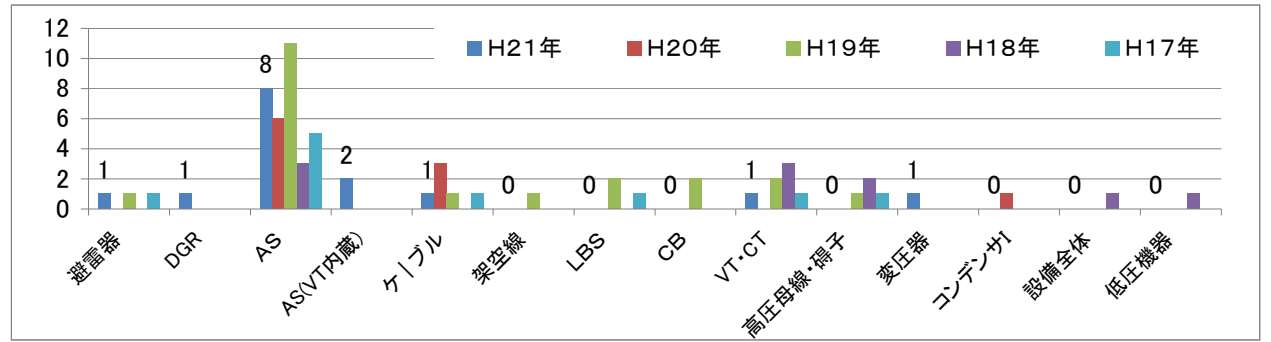
## 4-2. 過去5年間の感電事故、波及事故分析

事故電気工作物													
	避雷器	DGR	AS	AS(VT内蔵)	ケーブル	架空線	LBS	CB	VT・CT	高圧母線・端子	変圧器	コンデンサ	設備全体	低圧機器
H21年	1	1	8	2	1	0	0	0	1	0	1	0	0	0
H20年	0	-	6	-	3	0	0	0	0	0	0	1	0	0
H19年	1	-	11	-	1	1	2	2	1	0	0	0	0	0
H18年	0	-	3	-	0	0	0	0	3	2	0	0	1	1
H17年	1	-	5	-	1	0	1	0	1	1	0	0	0	0

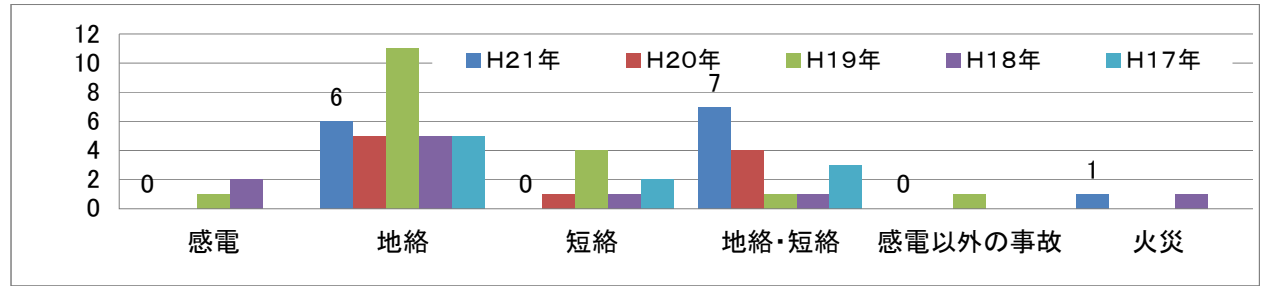
種別					
	感電	地絡	短絡	地絡・短絡	感電以外の事故	火災
H21年	0	6	0	7	0	1
H20年	0	5	1	4	-	-
H19年	1	11	4	1	1	-
H18年	2	5	1	1	-	1
H17年	-	5	2	3	-	-

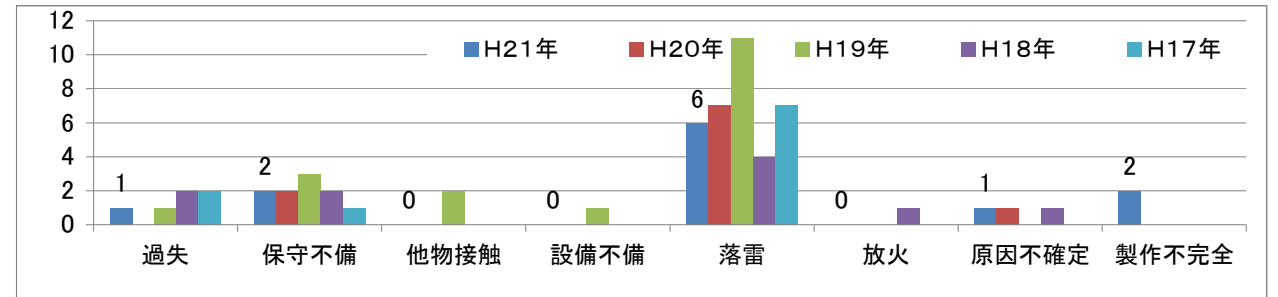
原因							
	過失	保守不備	他物接触	設備不備	落雷	放火	原因不確定	製作不完全
H21年	1	2	0	0	6	0	1	2
H20年	0	2	0	0	7	0	1	-
H19年	1	3	2	1	11	0	0	-
H18年	2	2	0	0	4	1	1	-
H17年	2	1	0	0	7	-	-	-

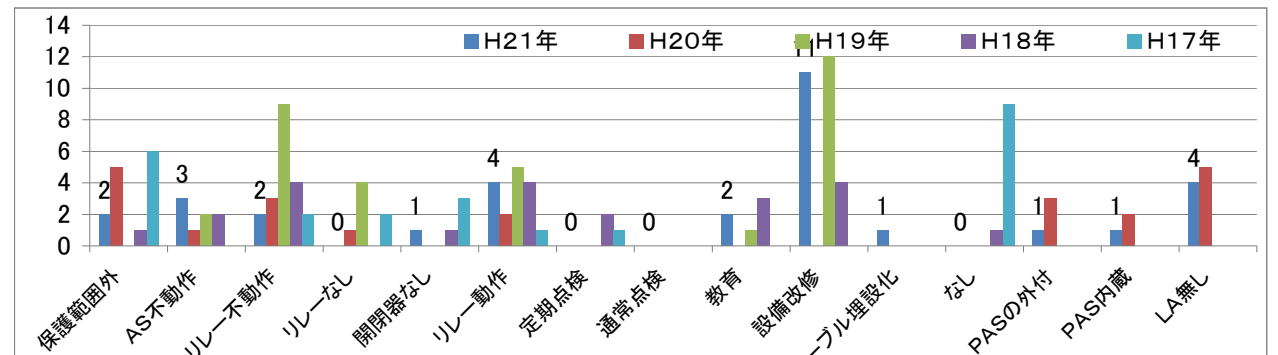
開閉器				事故防止手段							LA有無			
	保護範囲外	AS不動作	リレー不動作	リレーなし	開閉器なし	リレー動作	定期点検	通常点検	教育	設備改修	ケーブル埋設化	なし	PASの外付	PASの内蔵	LA無し
H21年	2	3	2	0	1	4	0	0	2	11	1	0	1	1	4
H20年	5	1	3	1	0	2	0	0	0	0	-	0	3	2	5
H19年	0	2	9	4	0	5	0	0	1	12	-	0	備改修含		
H18年	1	2	4	0	1	4	2	0	3	4	-	1			
H17年	6	0	2	2	3	1	1	0	0	0	-	9
